GRADO DE INGENIERÍA CIVIL

Proyecto Fin  
de Grado

**CONTROL DE EJECUCIÓN DE OBRA**

Cartagena, Febrero de 2014

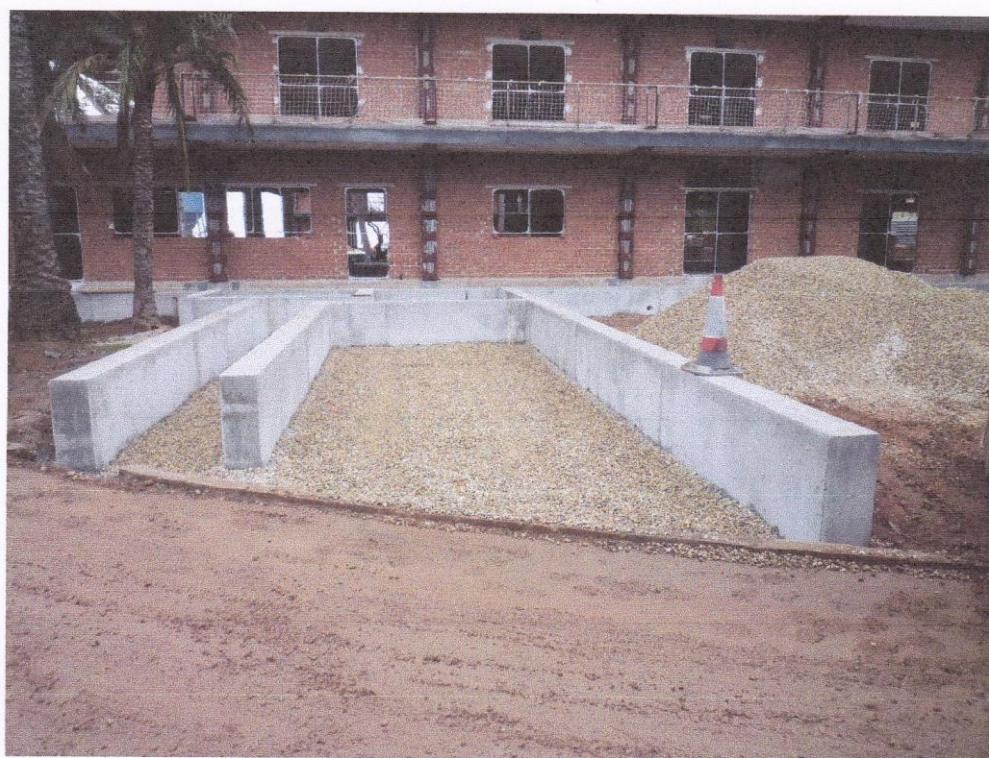
**Fotografía nº 20 (22/12/10):** muretes de la plataforma del montacargas.

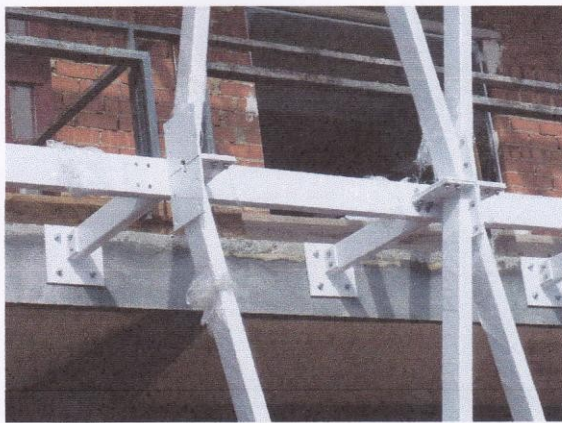
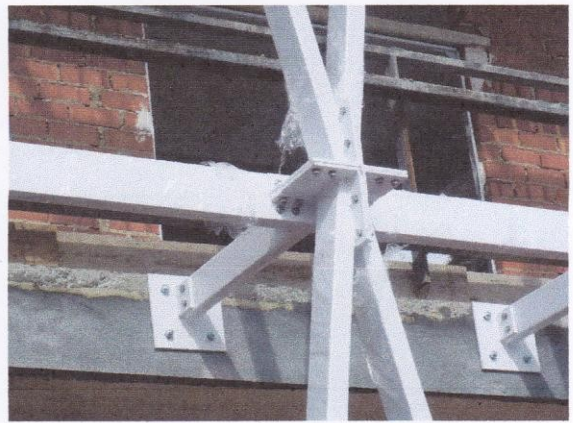
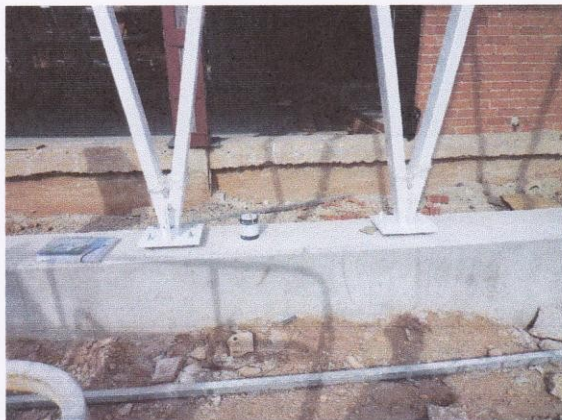
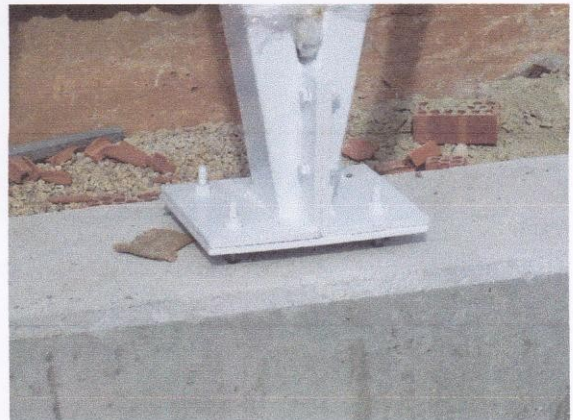
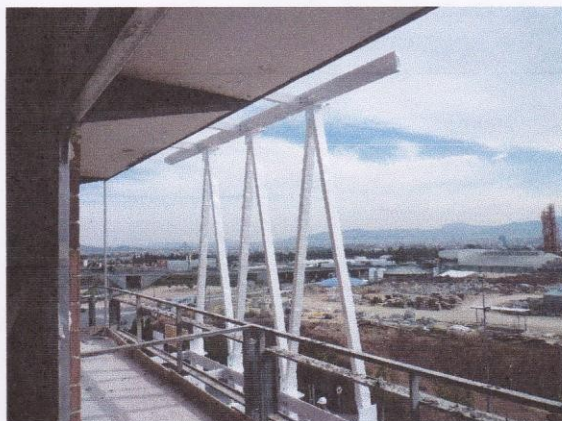
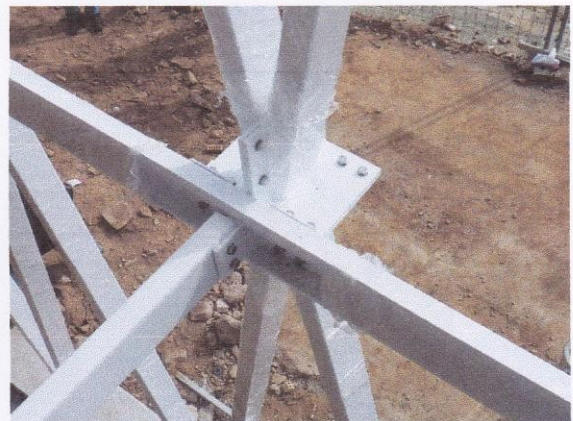
**Fotografías nº 1, 2, 3, 4, 5 y 6 (01/02/11):** detalles de ejecución de la muestra de la estructura de la fachada.

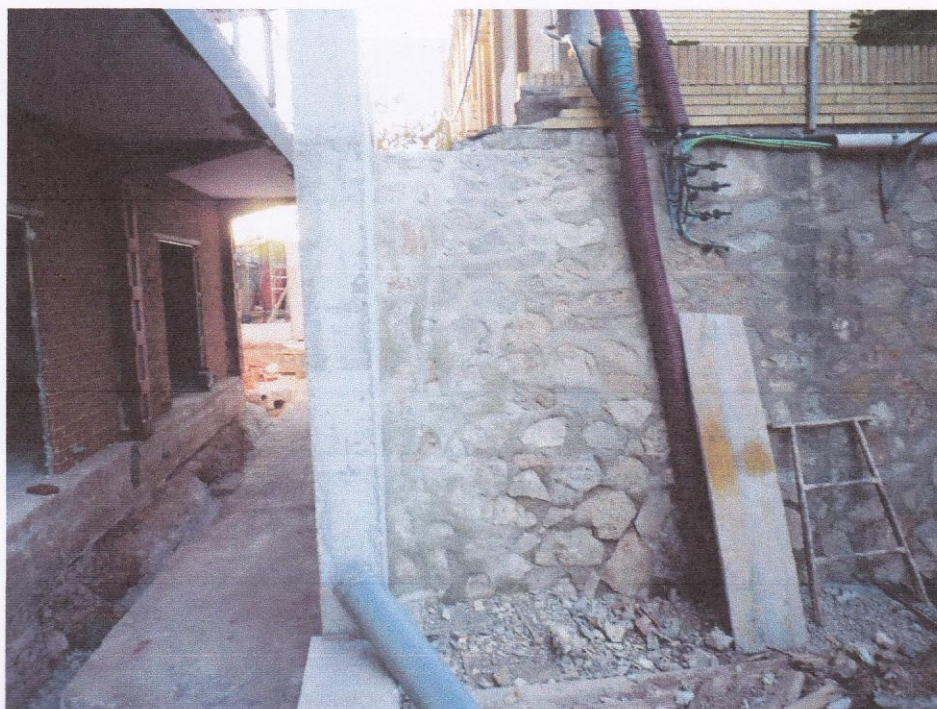
**Fotografía nº 9 (03/02/11):** reparación del muro de mampostería en su encuentro con el muro de contención de hormigón del edificio J.

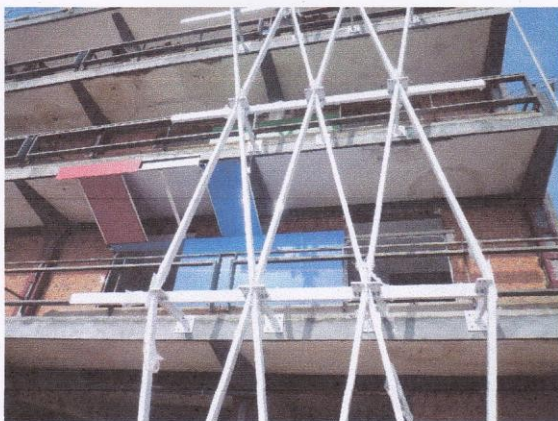
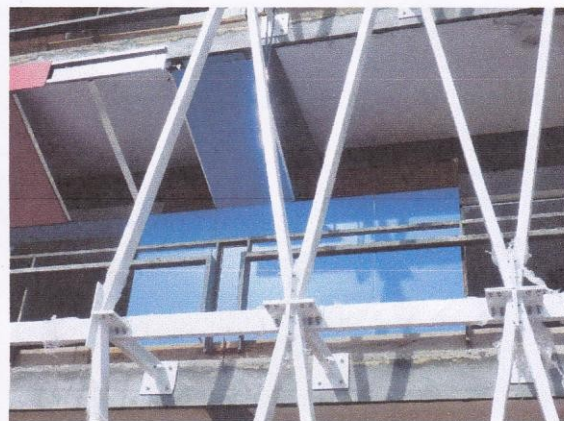
**Fotografías nº 11 y 12 (08/02/11):** Muestra de fachada, estructura y paneles fundermax.

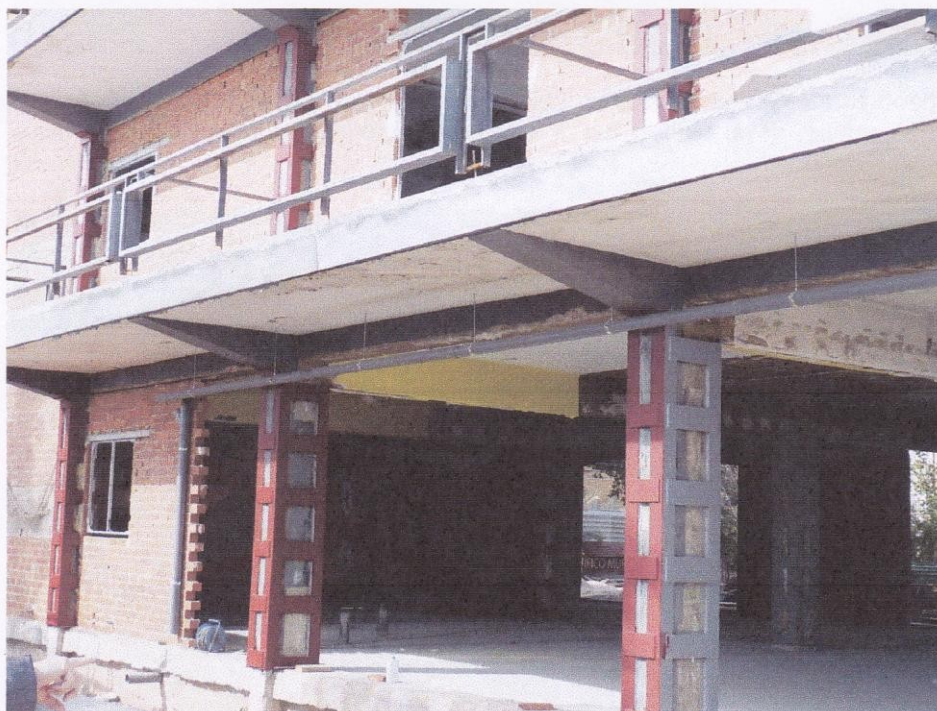
**Fotografía nº 13 (08/02/11):** red horizontal de saneamiento colgada, en la galería de la planta baja del edificio T.

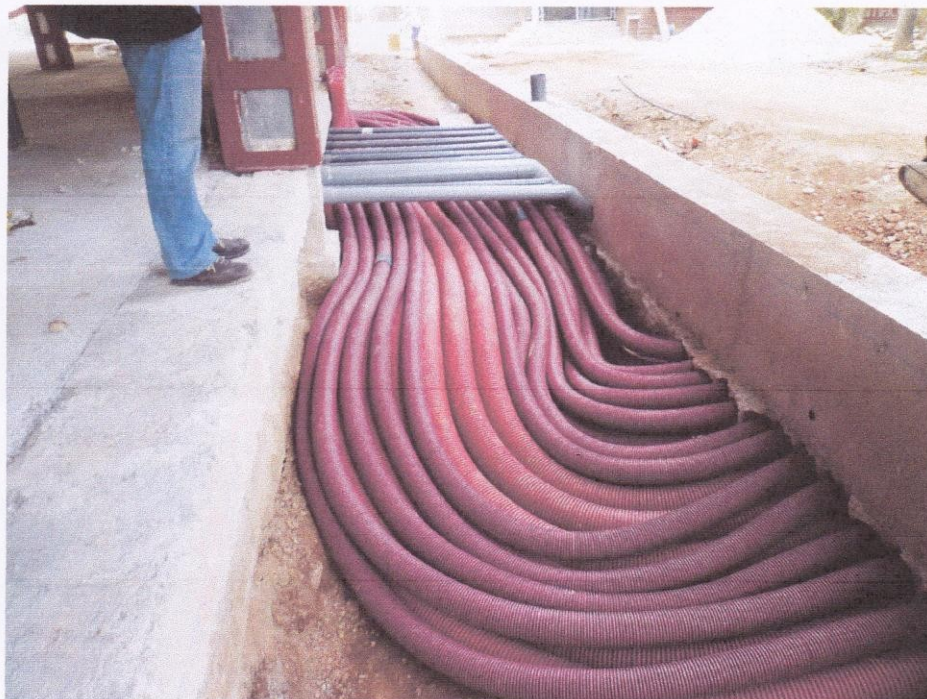
**Fotografía n° 14 (08/02/11):** derivación de las canalizaciones previstas desde la canalización principal existente al edificio T, por debajo de la galería de la planta baja.

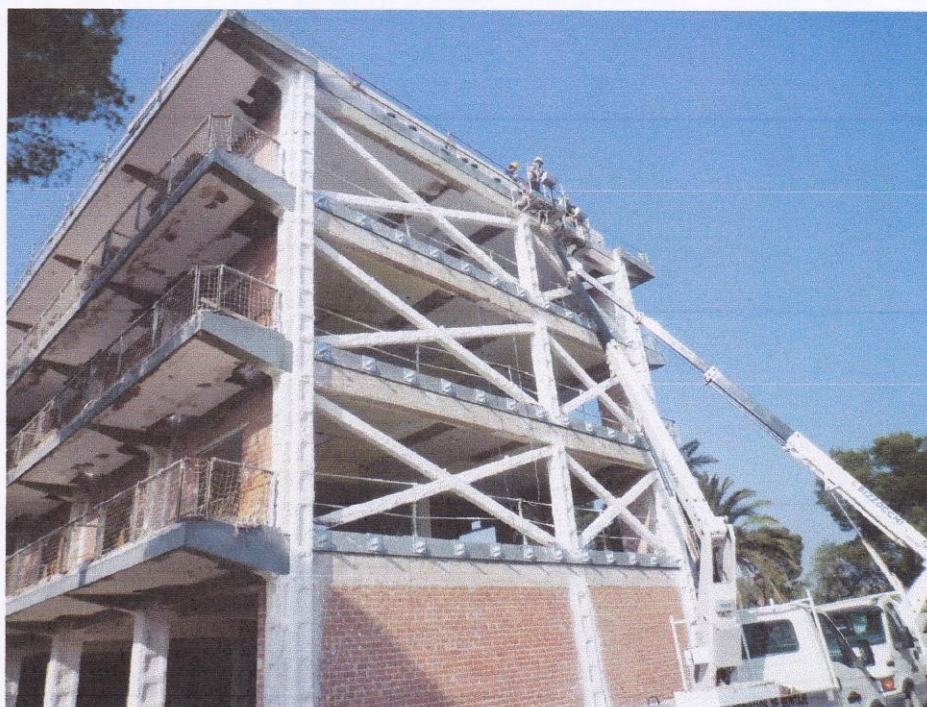
**Fotografía n° 15 (11/02/11):** placas de anclaje colocadas en el canto de los forjados de la fachada este del edificio R, para la ejecución de las galerías y fachadas.

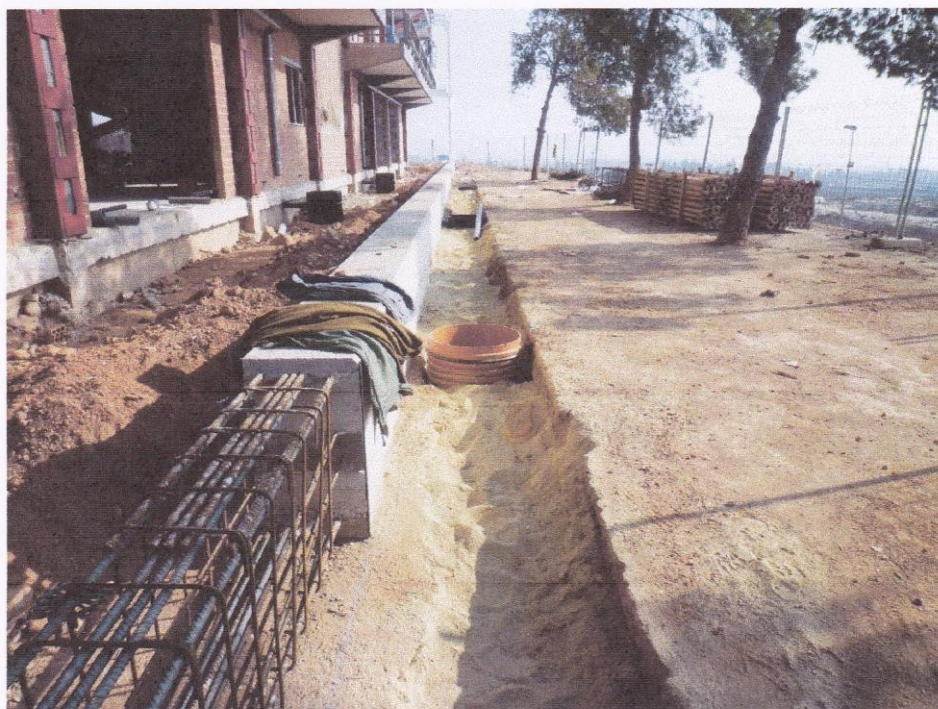
**Fotografía nº 21 (11/02/11):** cubrición de arena de la red enterrada del saneamiento de residuales del edificio T.

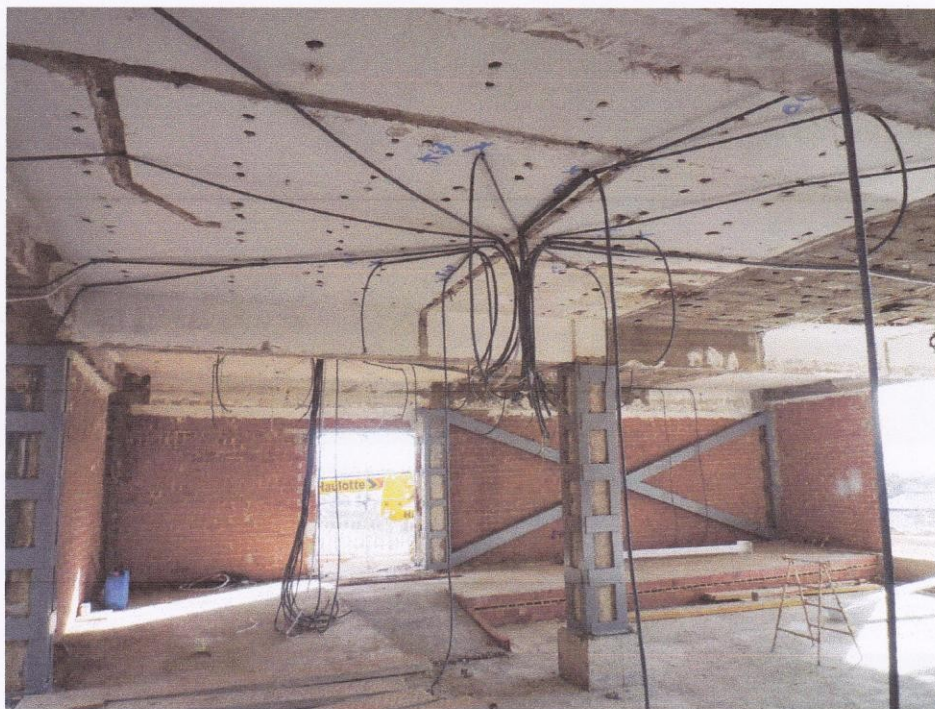
**Fotografía n° 31 (17/02/11):** distribución por techo de los circuitos eléctricos en el salón de actos.

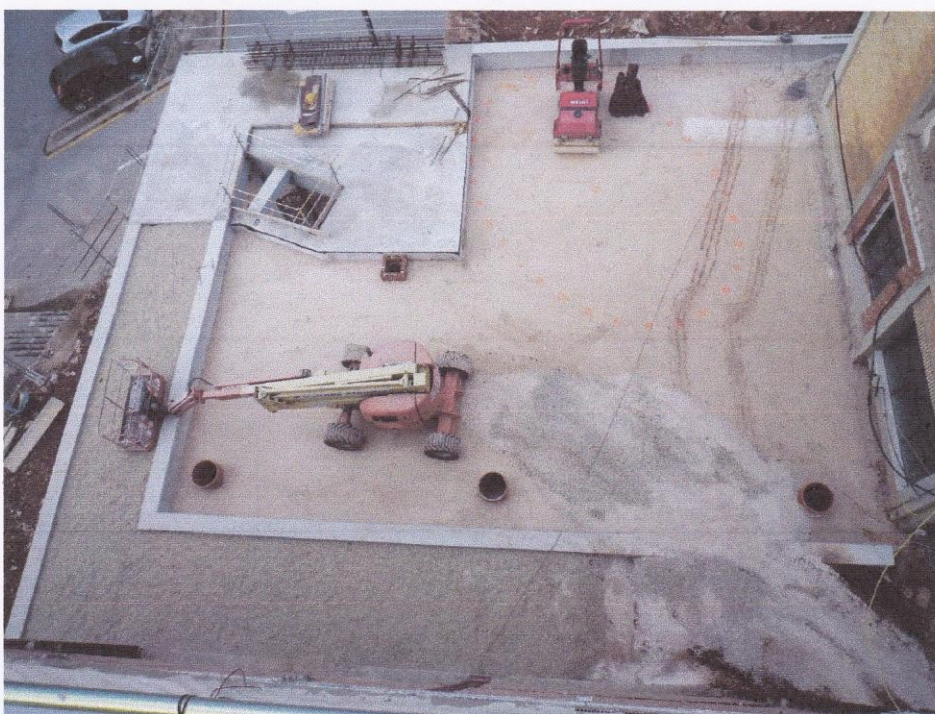
**Fotografía n° 32 (17/02/11):** esquina suroeste del edificio. Relleno de grava en pasarelas y relleno y compactado de zahorras en óvalo.

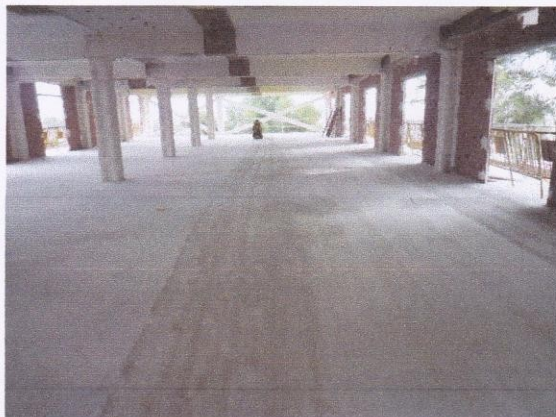
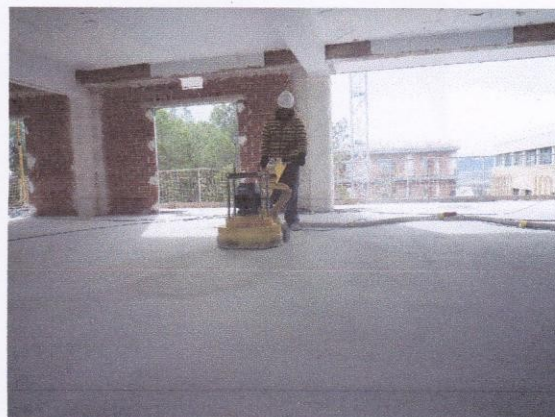
**Fotografías nº 42 y 43 (17/02/11):** fresado y pulido de la capa de refuerzo de uno de los forjados del edificio R.

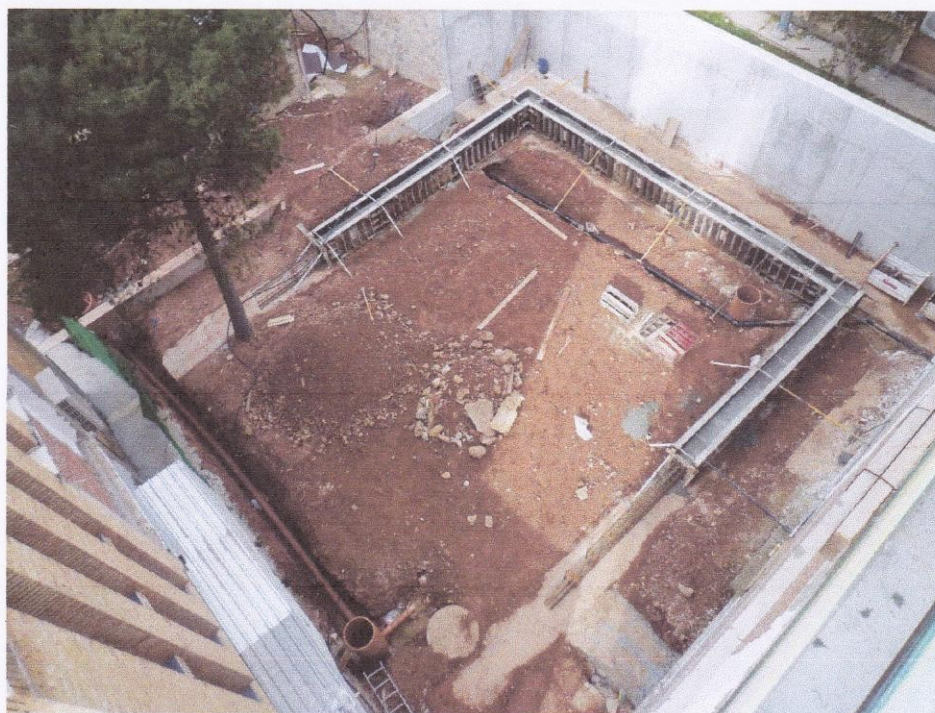
**Fotografía nº 44 (17/02/11):** esquina noroeste del edificio.

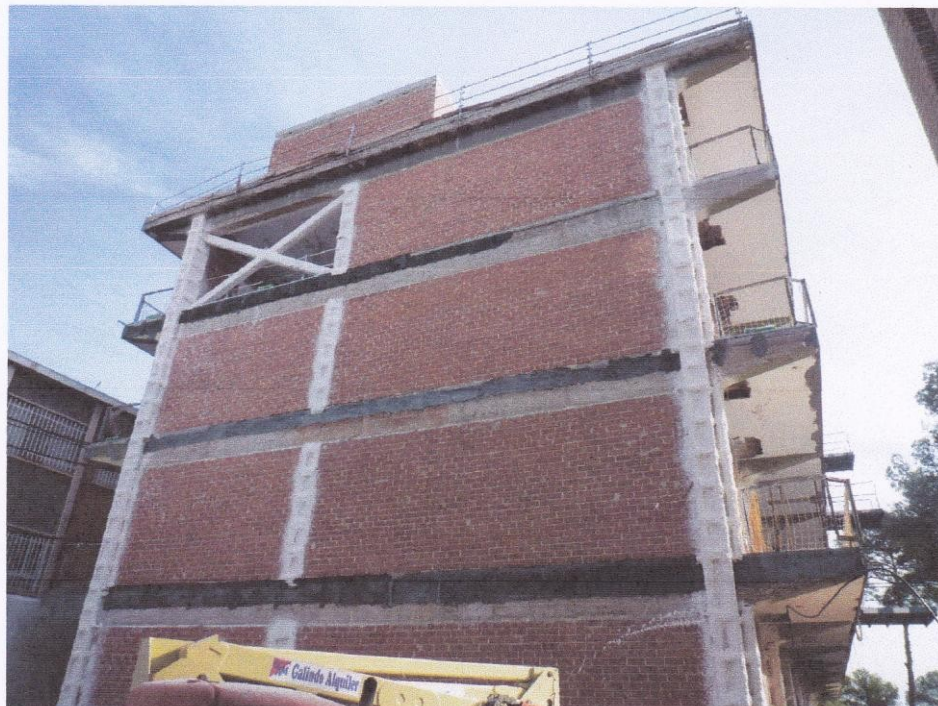
**Fotografía nº 45 (22/02/11):** fachada oeste del edificio R.

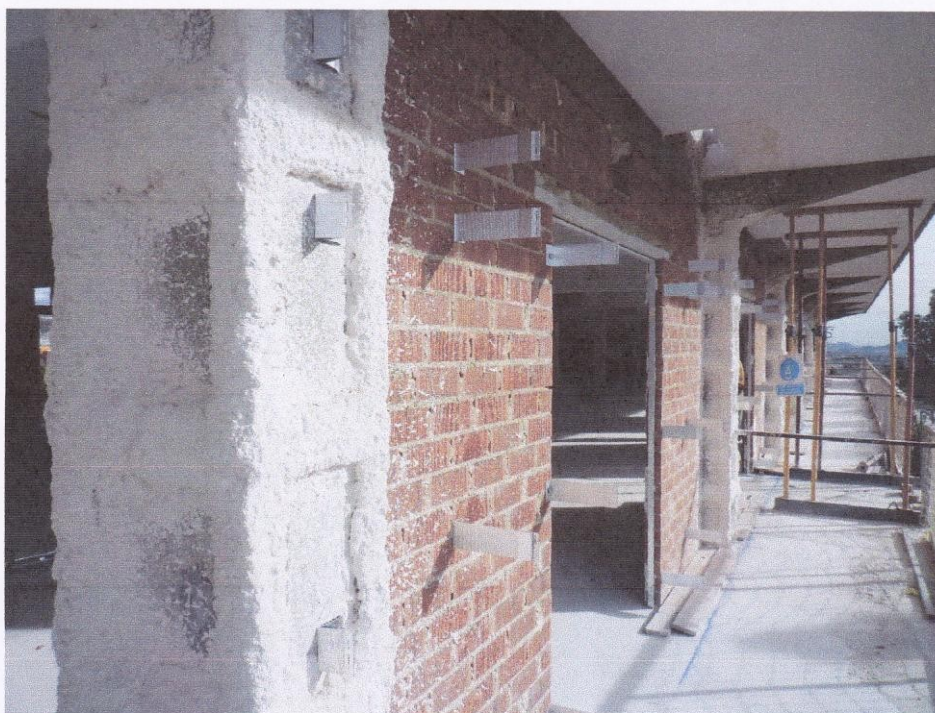
**Fotografía nº 46 (22/02/11):** colocación de los distanciadores de la subestructura de los paneles de fundermax en la fachada sur de la planta tercera del edificio R.

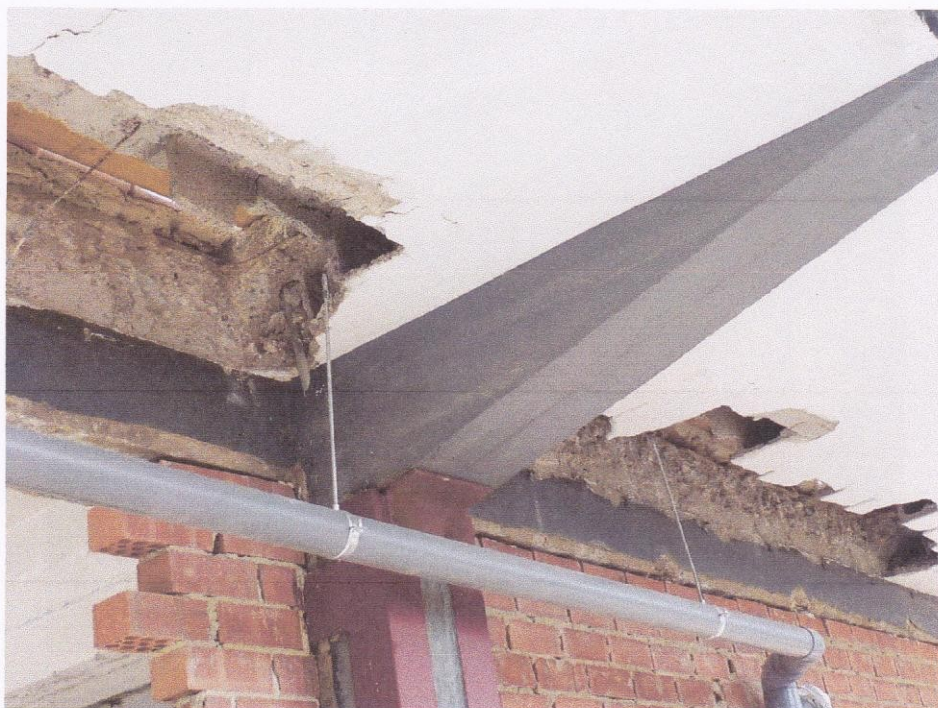
**Fotografía nº 47 (22/02/11):** sujeciones de la red horizontal colgada del saneamiento de residuales de la planta baja del edificio T, sueltas por coincidir con la abertura de los huecos para el paso de instalaciones.

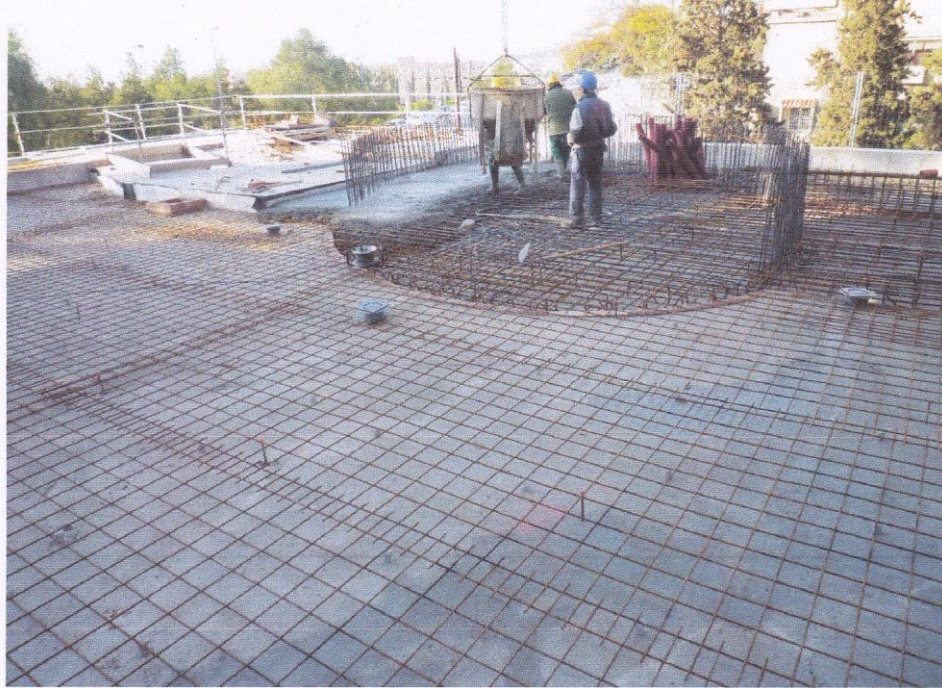
**Fotografía nº 57 (25/02/11):** losa de cimentación del óvalo de control y solera colindante.

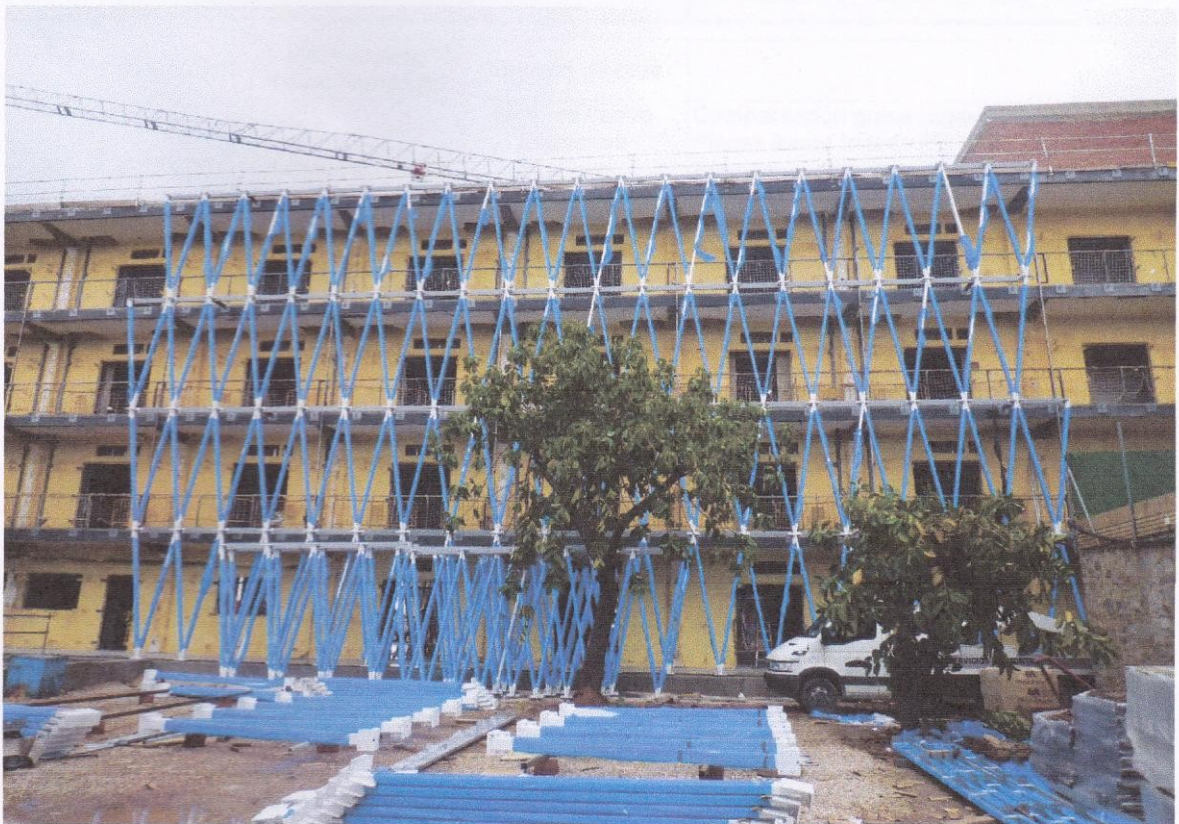
Fachada exterior del edificio R.

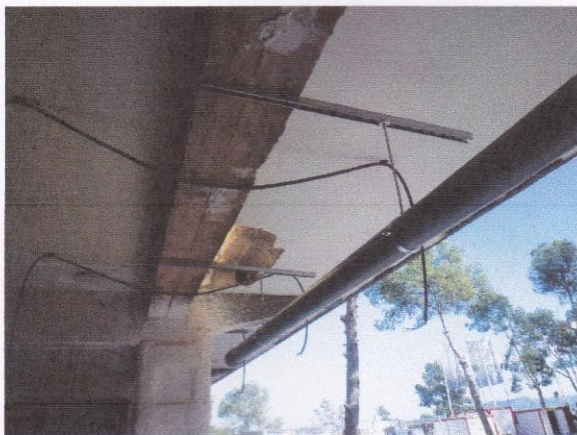
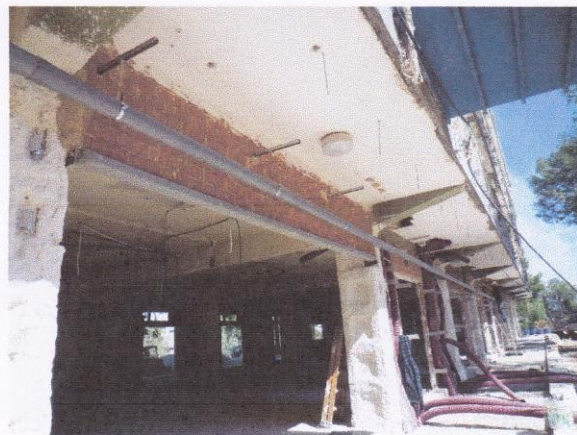
**Fotografías nº 1 y 2 (01-02/03/11):** sujeción de la red horizontal colgada del saneamiento de pluviales en la galería interior planta baja.

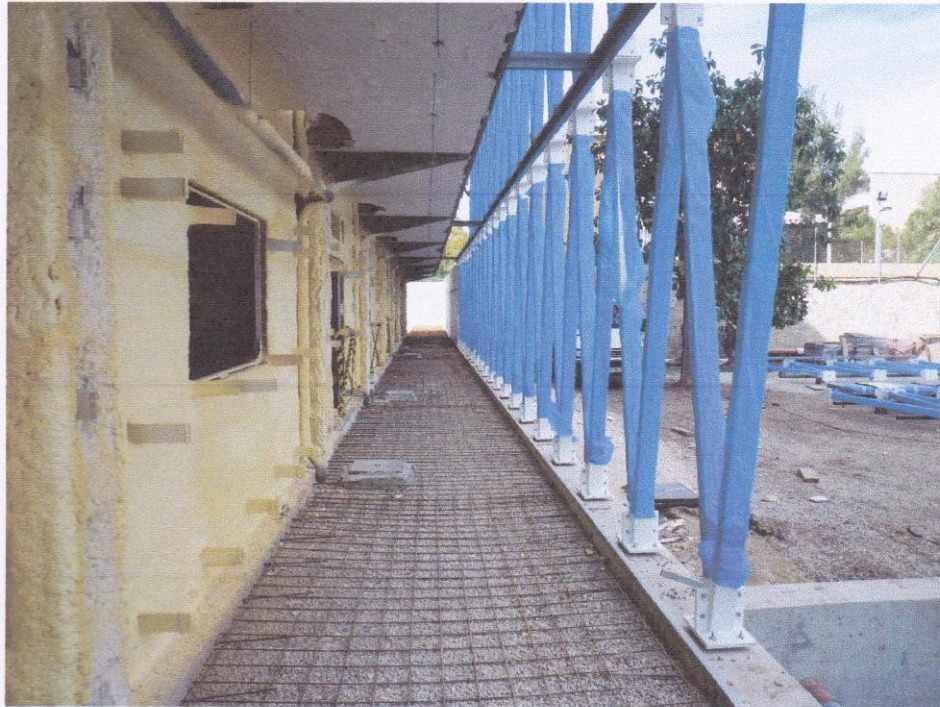
**Fotografía nº 15 (16/03/11):** galería exterior de la planta baja del edificio R.

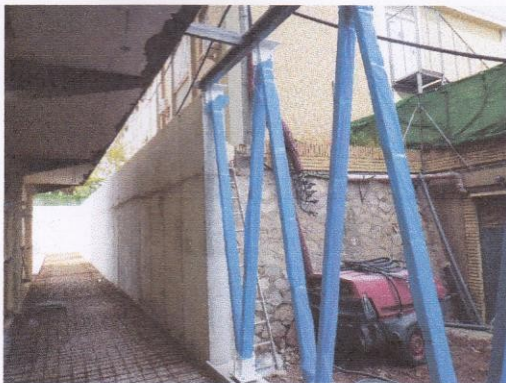
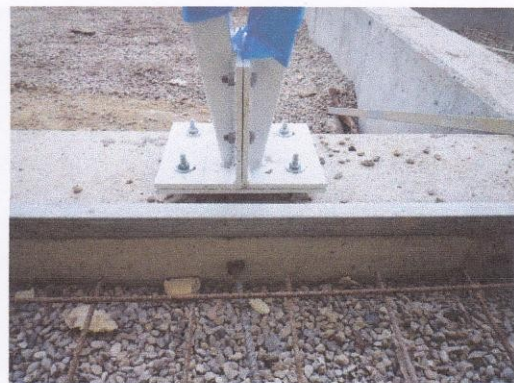
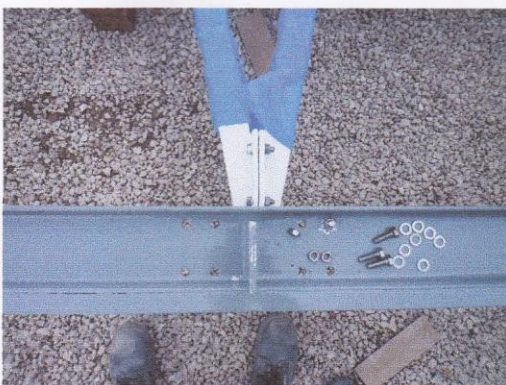
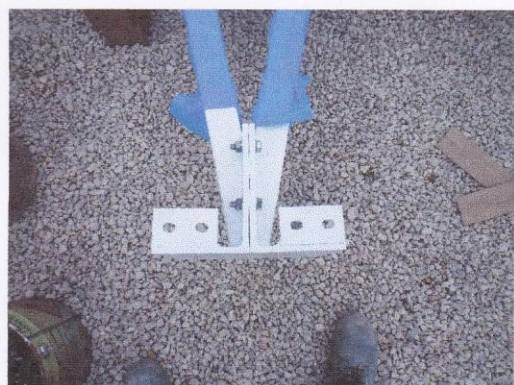
**Fotografías nº 16 y 17 (16/03/11):** detalles de la ejecución de la estructura de la fachada.

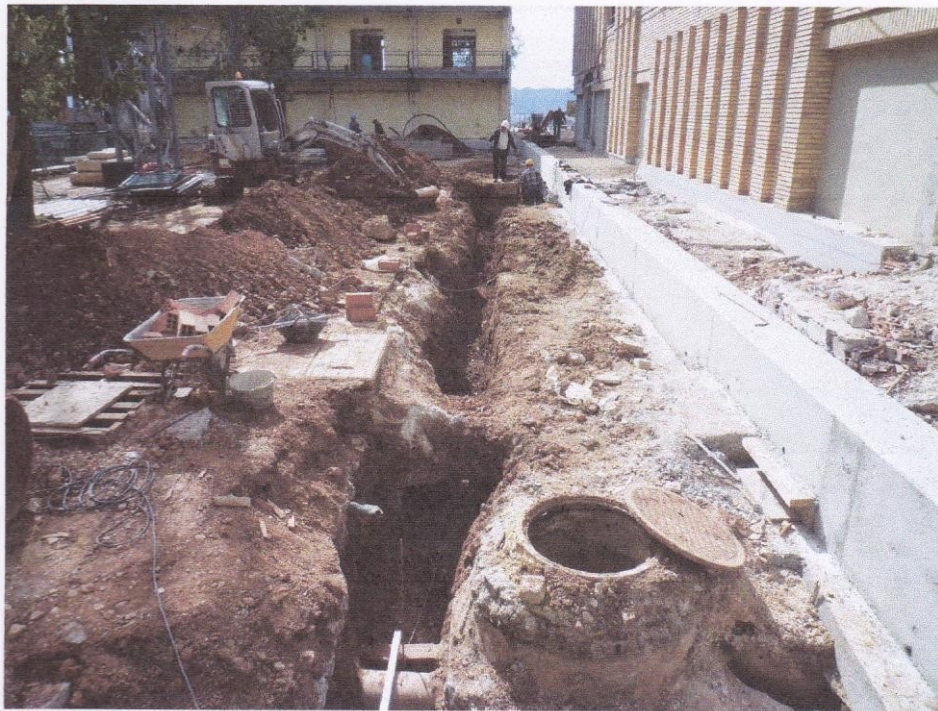
**Fotografía nº 18 (16/03/11):** zanja para el colector de residuales del edificio S.

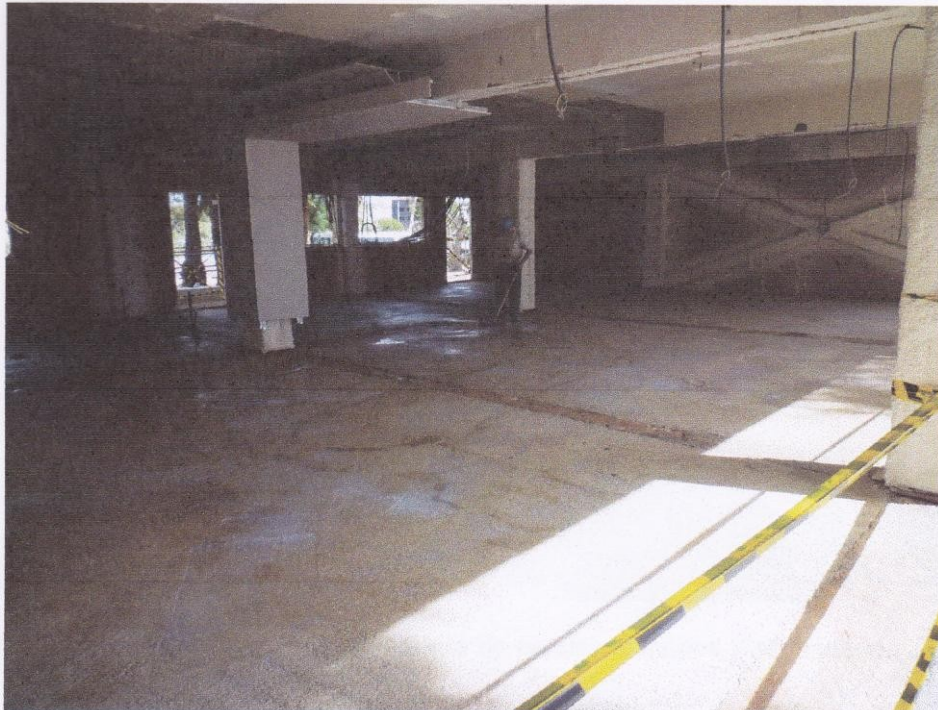
**Fotografía nº 19 (16/03/11):** aplicación de la imprimación para mejorar la adherencia del mortero autonivelante de la planta baja del edificio R.

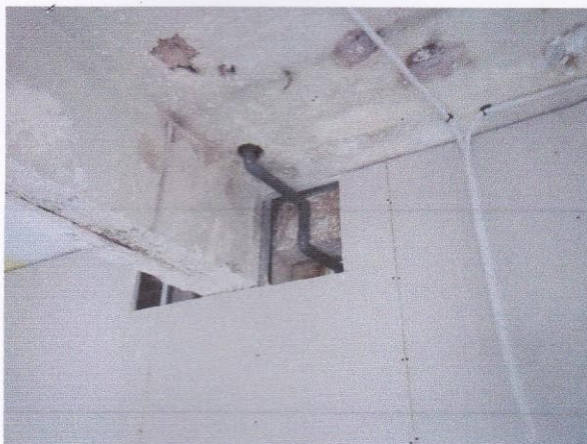
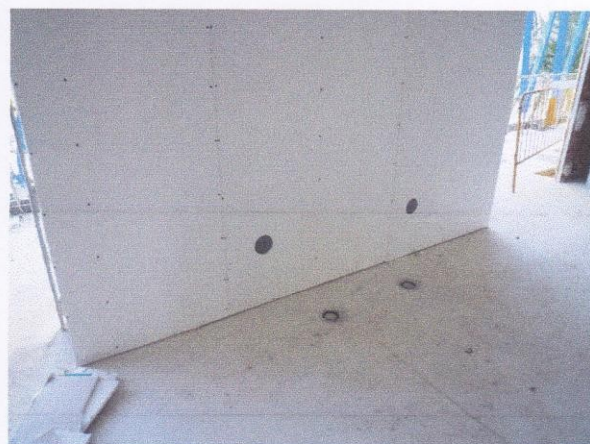
**Fotografías nº 20 y 21 (16/03/11):** conexión a las bajantes de los sumideros y previsión de desagüe en los módulos del edificio R.

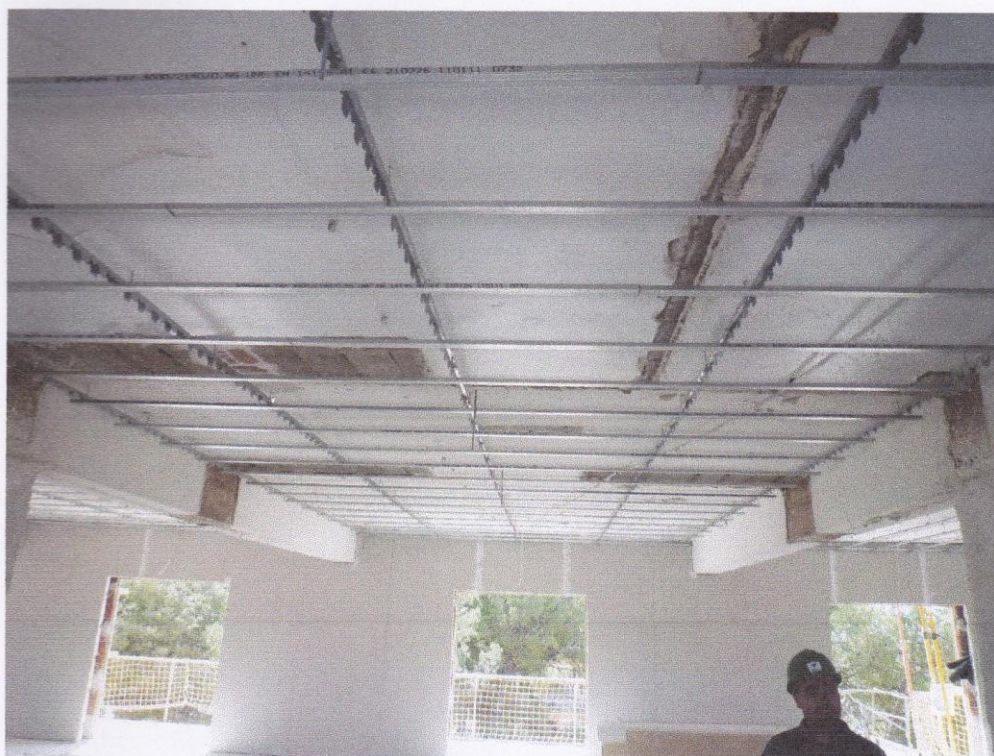
**Fotografía nº 22 (16/03/11):** estructura de perfiles primarios y secundarios del falso techo de uno de los módulos del edificio R.

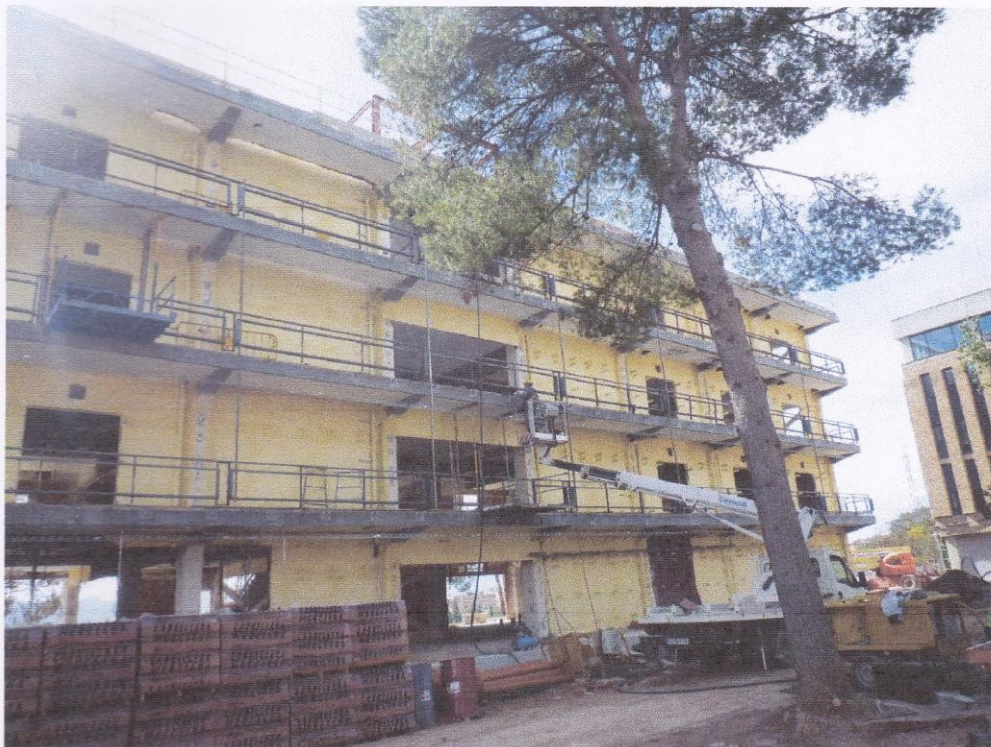
**Fotografía nº 23 (16/03/11):** fachada interior edificio T.

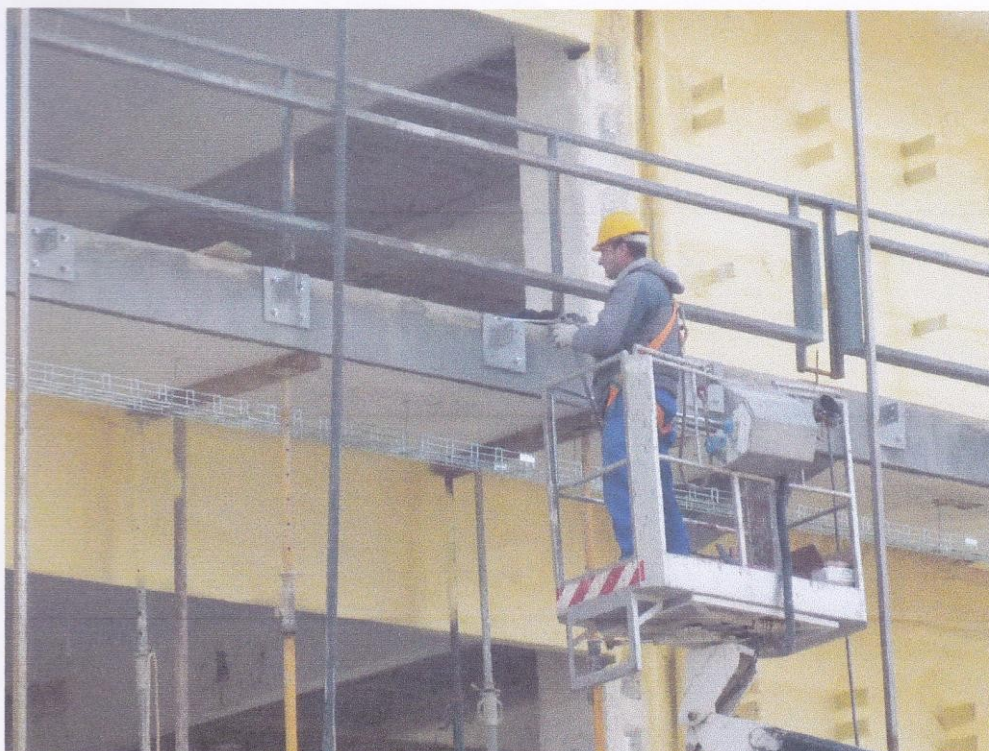
**Fotografía nº 24 (16/03/11):** colocación de placas de anclaje en el frente norte del forjado 2 del edificio T.

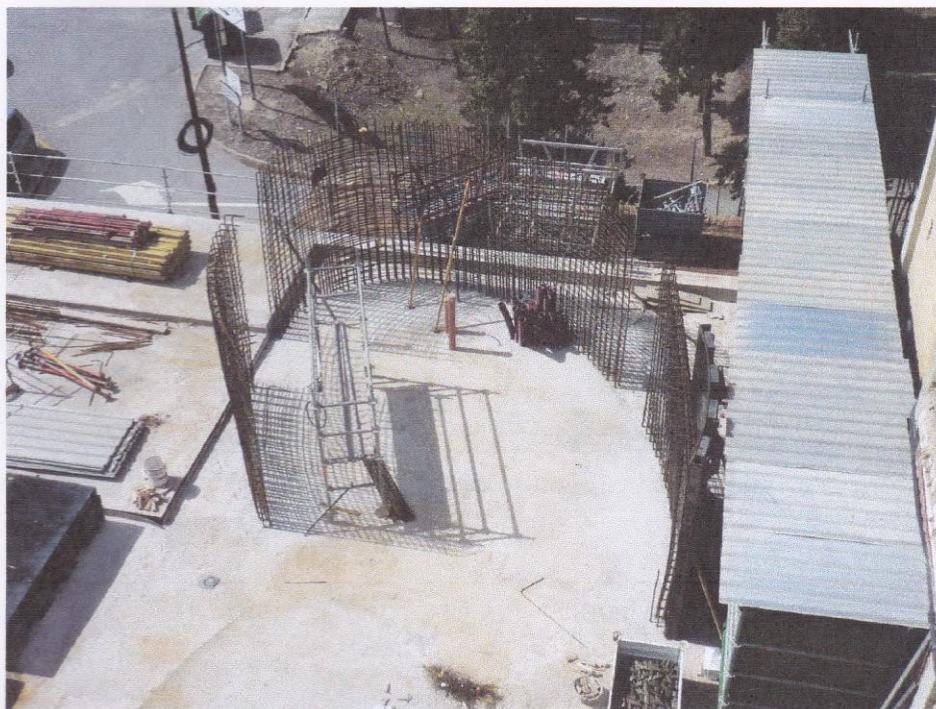
**Fotografía nº 28 (16/03/11):** armado del muro del óvalo de control.

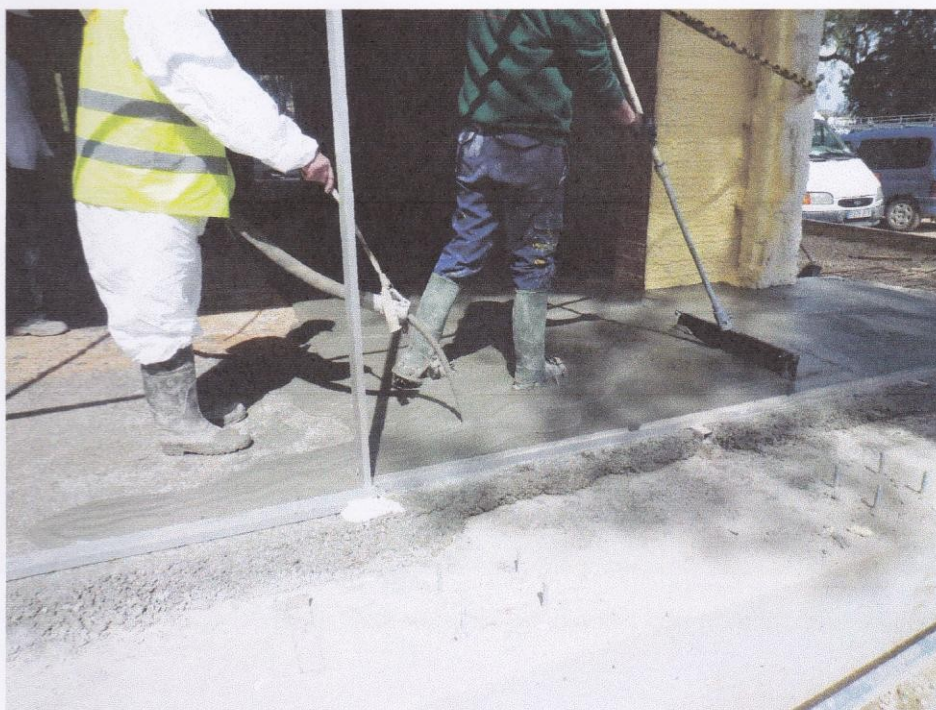
**Fotografía nº 29 (16/03/11):** colocación del mortero autonivelante en la planta baja del edificio R.

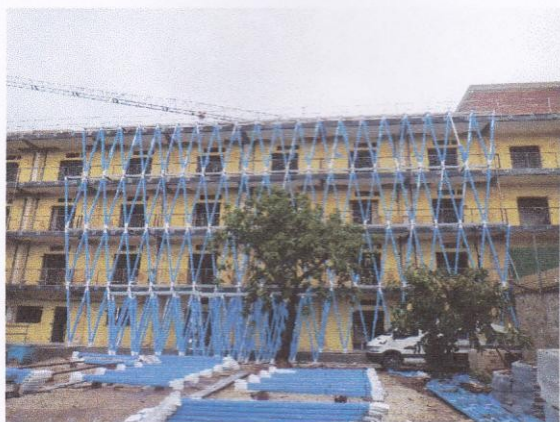
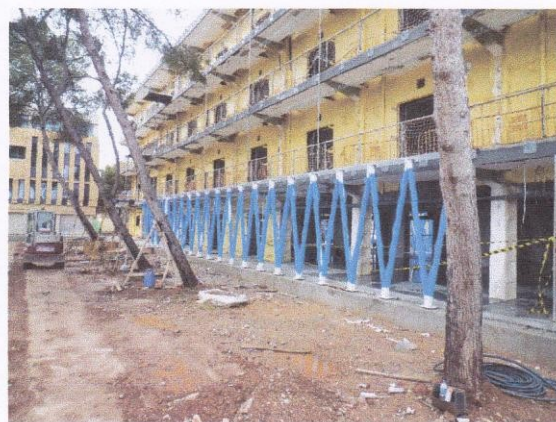
**Fotografías nº 30 y 31 (23/03/11):** estructura metálica de la fachada exterior e interior del edificio R.

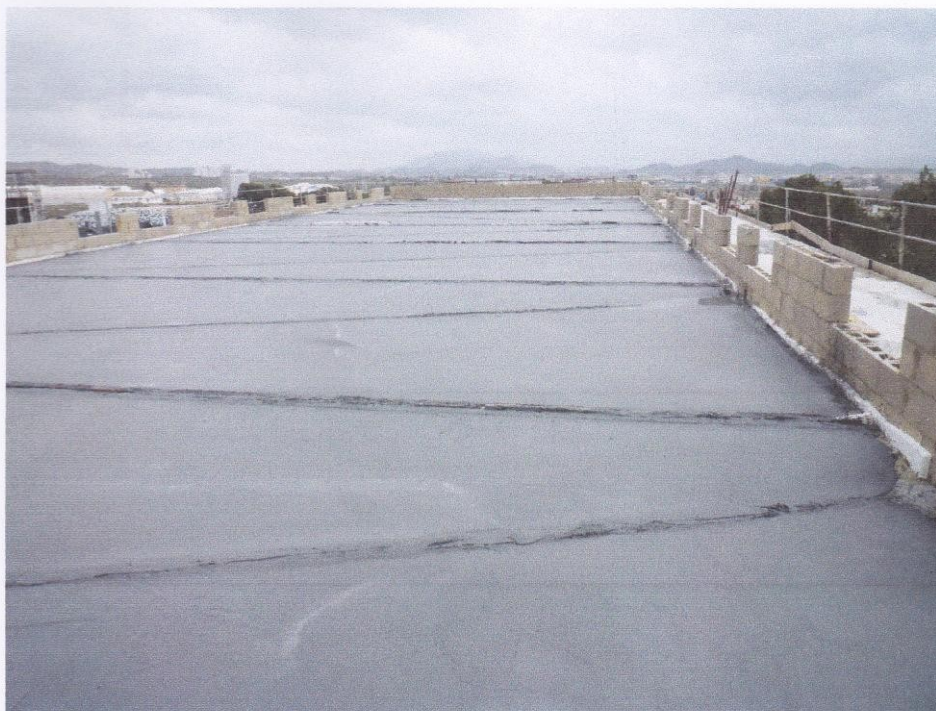
**Fotografía nº 32 (23/03/11):** formación de pendientes con hormigón celular en la cubierta del edificio R.

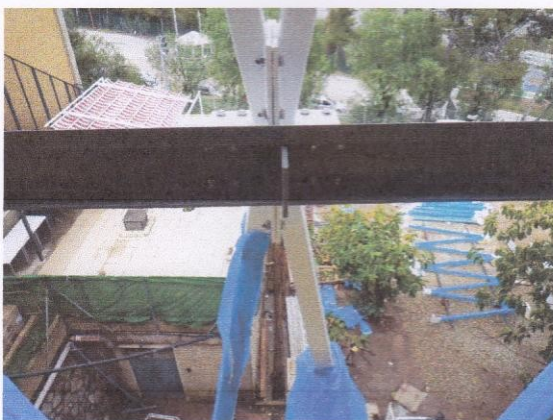
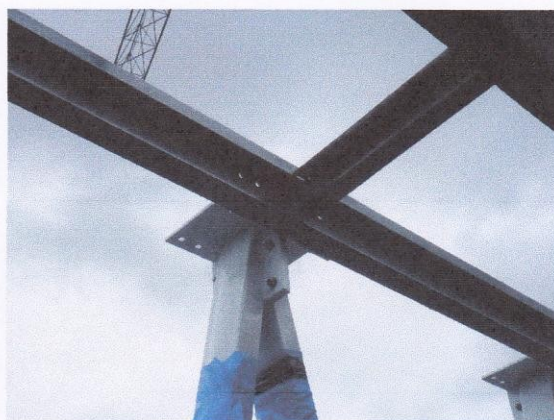
**Fotografías nº 33 y 34 (23/03/11):** atornillado de los nudos de la estructura metálica de la fachada.

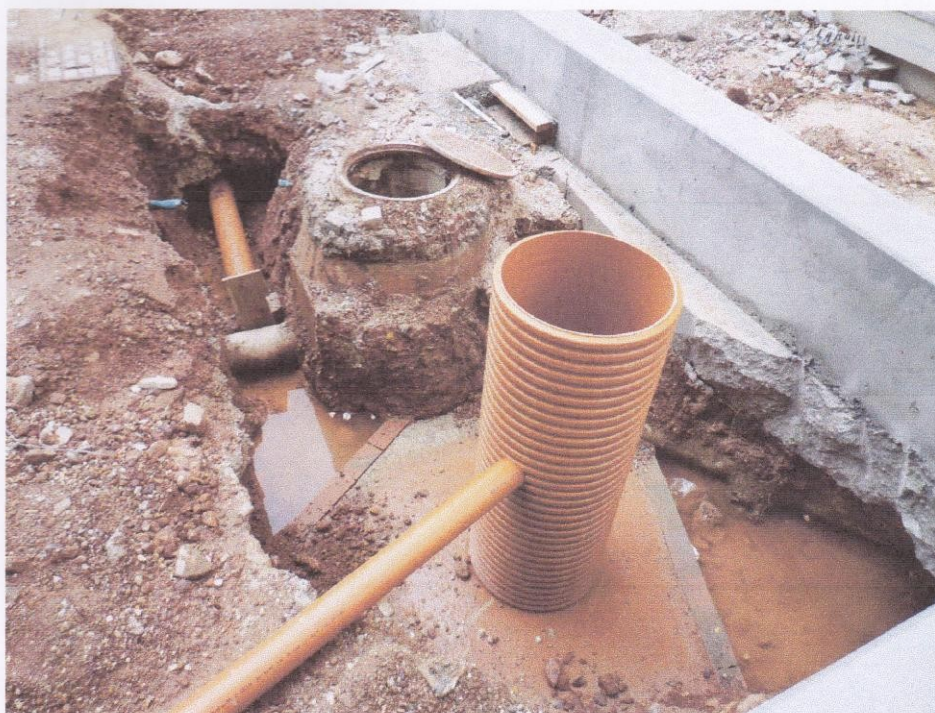
**Fotografía nº 35 (23/03/11):** pozo de registro D-12, entre los edificios S y R.
